한국전력공사 사업화 유망기술

(22) 전주용 철근파단 검출장치

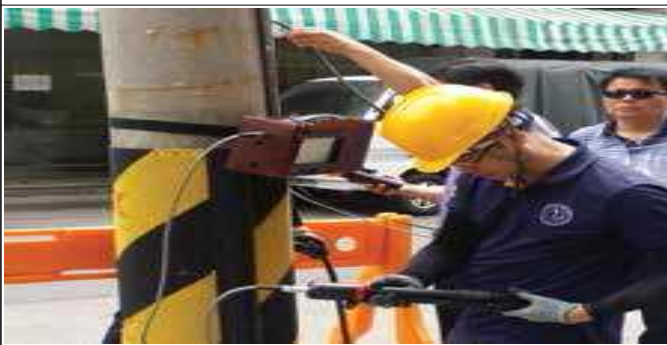
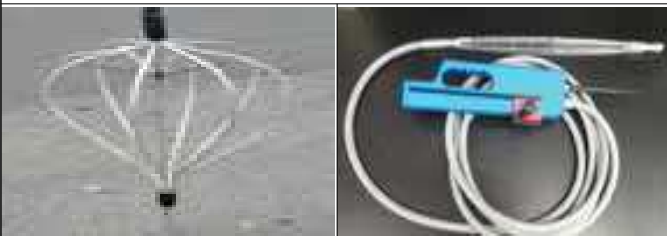
현장 전주진단 및 장비

- 자기장에 의한 철근파단부 진단(파단부 스캐너 “S”과형 검출에 의해 확인).
- 지표면 하부 부분을 진단하기 위하여 전주 내공부를 이용하여 지표면 하부 스캔.
- 발판볼트 홀 이용 센서를 전주내공부에 삽입하여 펼친 후 지표면 하부 스캔가능.

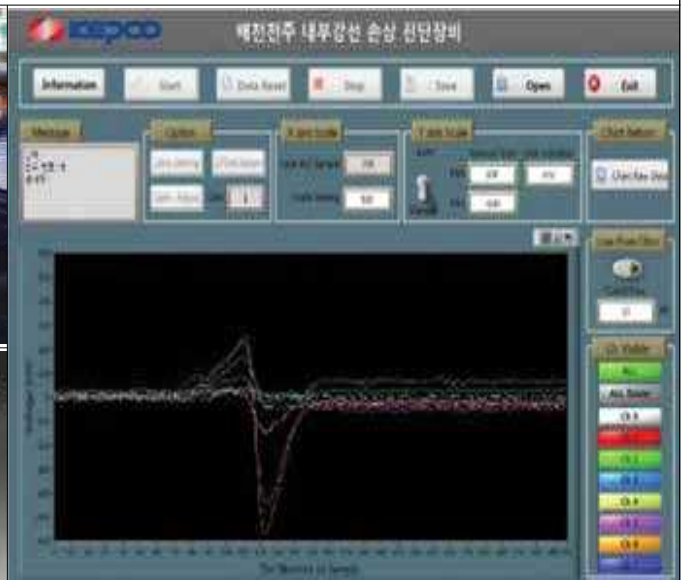
파단부 스캔 그래프
